# دليل تشخيص أعطال محامل المحرك

اقرأ العلامات على المحمل واعرف سبب تلفه

إصدار 2026

شركة طلائيه داران كوير زواره

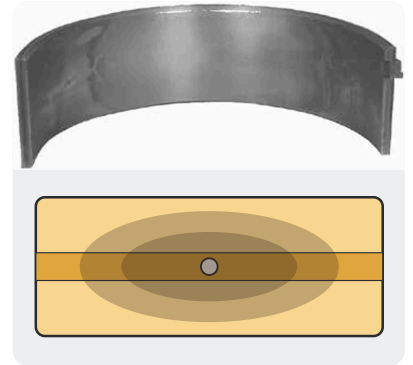
تآكل منتظم على نحو ثلثي السطح العامل، ويخف قرب سطحي الفصل، وهو منتظم على عرض المحمل.

المحمل السليم الذي عمل مدة يتآكل قليلاً أيضاً؛ المهم أن يكون النمط منتظماً دون خدوش أو تمزق أو بقع ساخنة.

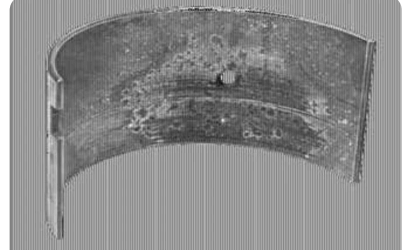
جسيمات مغروسة في السطح العامل، وقد تظهر خدوش أيضاً.  
الغبار والمواد الكاشطة والبرادة في الزيت تنغرس في الطبقة الطرية للمحمل وتصنع نتوءات. يحتك النتوء بالرقبة، والجسيم المغروس جزئياً يعمل كحجر الجملخ ويفتت الطبقة شيئاً فشيئاً.

■ عدم تنظيف المحرك وقطعه جيداً قبل التجميع  
■ دخول الغبار من مرشح هواء معيب أو من مجرى السحب أو من تهوية علبة المرفق

■ أوساخ دخلت أثناء العمل على المركبة  
■ تآكل قطع أخرى ودخول برادة إلى الزيت  
■ عدم تبديل مرشحات الزيت والهواء في موعدها

■ ركب محملاً جديداً مع تنظيف دقيق  
■ جالّج الرقبة عند الحاجة  
■ انصح المالك بتبديل الزيت ومرشح الزيت ومرشح الهواء ومرشح تنفس علبة المرفق وفق الدليل  
■ نظّف فاصل رذاذ الزيت أو جّدده واستخدم مرشحات جيدة فقط

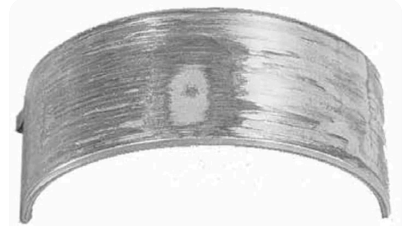
تآكل موضعي في السطح العامل؛ وخلفه مباشرة أثر جسيم على ظهر المحمل أو في الحاضنة.

الجسيم بين المحمل والحاضنة يمنع ملائمة ظهر المحمل لمقعده كاملاً. لا تخرج الحرارة بانتظام، فيسخن الموضع، ويصير الحمل غير متساوٍ.

■ غبار أو مواد كاشطة أو برادة كانت في المحرك عند التجميع أو نتجت عن إزالة النتوءات وعملت خلف المحمل

■ ضعف التشغيل الآلي أو عدم إزالة نتوءات ثقوب الزيت في العمود بما يكفي  
■ ركب محملاً جديداً بعد تنظيف كل الأسطح وإزالة نتوءاتها؛ وامسح المحمل بقطعة قماش ناعمة قبل التركيب

■ أزل نتوءات ثقوب الزيت بعناية بعد تشغيل الرقاب  
■ افحص الرقبة وجّلّجها إن كانت متآكلة

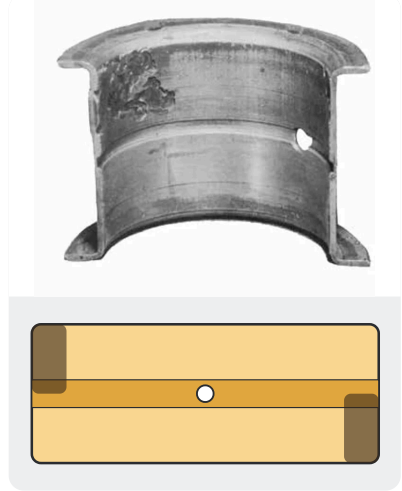
تآكل شديد قرب سطح الفصل، على جانبيين متقابلين من النصفين العلوي والسفلي.

انزاح الغطاء جانبياً، فيُضغط أحد جانبي كل نصف عند سطح الفصل على الرقبة؛ والتماس المعدني تحت ضغط عالي يتلف السطح.

■ مقبس أكبر من اللازم يزاحم الغطاء

■ غطاء مركّب بالاتجاه المعاكس

■ غياب الأوتاد أو عدم مناسبتها

■ شدّ البراغي خطأً فيرتخي الغطاء

■ ثقب براغ موشعة أو براغ متمددة

■ ثقب صغير جداً بعد إعادة تشغيل الأغشية

■ ذراع توصيل مستعمل برأس كبير يضاوي ركّب دون إعادة تشغيل الحاضنة

■ افحص الرقبة وجلّها عند الحاجة

■ شدّ بالمقبس المناسب والأوتاد المناسبة

■ شدّ البراغي بالتناوب من الجانبين

■ افحص موضع الغطاء وركّب براغي جديدة

■ انتبه إلى أرقام الأغشية والأسطوانات؛ وافحص الرأس الكبير وأعد تشغيله عند الحاجة

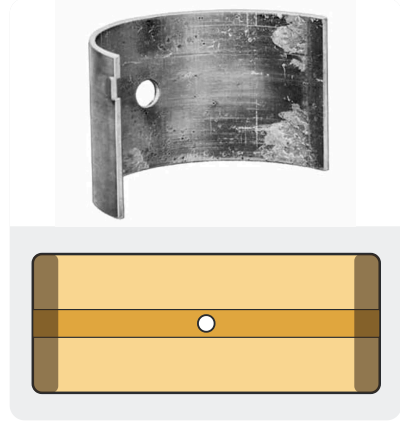
- العلامات** ■ تأكل شديد في السطح العامل بجوار سطح فصل واحد أو كليهما.
- ما الذي يحدث** ■ الضغط الزائد الباقي بعد جلوس المحمل يجعله ينتفخ إلى الداخل عند سطحي الفصل («قرص الجانب»)، فيحتك هناك بالرقبة.
- الأسباب** ■ بُرد الغطاء لتقليل الخلوص  
■ شدّ الغطاء بعزم زائد  
■ قلة الشرائح (حيث تُستخدم)
- العلاج** ■ أعد تشغيل حاضنة الكتلة إن بُردت، واستبدل ذراع التوصيل الذي بُرد غطاؤه  
■ افحص الرقبة وجذّخها عند الحاجة  
■ لا تبرد الغطاء أبداً، وشدّ بالعزم الصحيح  
■ صدّح شمك الشرائح  
■ افحص استدارة المحمل المركّب؛ يجب أن يكون أكبر قطر على امتداد سطح الفصل

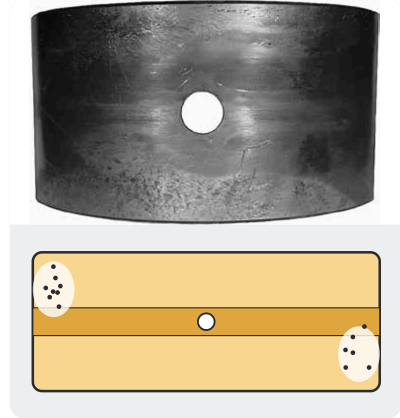
- العلامات** ■ مواضع لامعة على ظهر المحمل أو حافة سطح الفصل، وخفر أو معدن منتقل بين المحمل والحاضنة (تأكل الاهتزاز).
- ما الذي يحدث** ■ المحمل رخو ويتحرك في حاضنته. الملامسة ونقل الحرارة ضعيفان، فيسخن المحمل ويتلف سطحه.
- الأسباب** ■ بُرد سطح فصل المحمل «لجلوس أفضل»  
■ بقي الغطاء مفتوحاً بسبب أوساخ أو نتوءات  
■ عزم شد قليل (أو برغي لم يبلغ قاع ثقب أعمى)  
■ حاضنة واسعة أو غطاء ممدد  
■ شرائح كثيرة
- العلاج** ■ نطّف أسطح تلامس الغطاء وافحصها من الكدمات والنتوءات  
■ افحص الرقبة وجذّخها عند الحاجة  
■ افحص مفاصل الحاضنة وحالتها وأصلحها عند الحاجة  
■ صدّح الشرائح ولا تبرد سطحي فصل المحمل أبداً

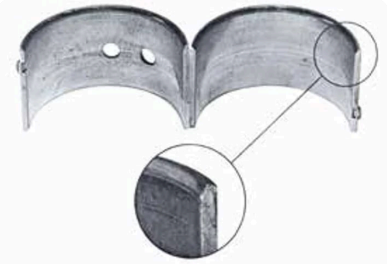
تآكل شديد عند الحافتين الخارجيتين للسطح العامل.

إذا كان نصف قطر الحافة التي تتلقى عندها الرقبة بالحد أكبر من المسموح، تركيب حافة المحمل عليه، ويَتعب التماس المعدني المحمل سريعاً.

■ أنصاف أقطار كبيرة تُركت عند تشغيل العمود المرفقي

■ جآخ العمود وفق نصف القطر المسموح؛ ولا تُصغّر نصف القطر أكثر من اللازم فتضعف أخطر نقطة في العمود

■ ركب محملاً جديداً بشطف حافة أكبر يتيح مكاناً للحافة

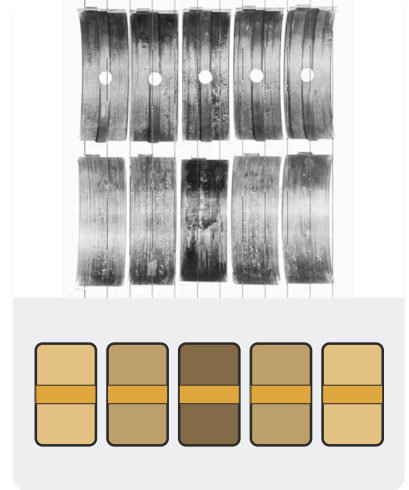
تآكل على النصف العلوي أو السفلي لكل المحامل الثابتة؛ ويختلف مقداره وغالباً يتآكل المحمل الأوسط أكثر.

الكتلة تحمّل المحامل زيادة، وأكبر حمل عند أكبر عوج. ينخفض خلوص الزيت هناك ويصير التماس المعدني ممكناً.

- تسخين وتبريد متكررين يعوّجان الكتلة ببطء
- حرارة زائدة للمحرك، مثلاً لقلّة سائل التبريد، تعوّج الكتلة نهائياً
- تشغيل قاييس مثل ارتفاع الحرارة والإجهاد على سرعة منخفضة
- شد براغي رأس الأسطوانة خطأً (خصوصاً في محركات V8)

- افحص العوج بالأزرق البروسي أو بالنظر
- أعد تشغيل الحاضنات لتستقيم عند الحاجة
- ركب محامل جديدة

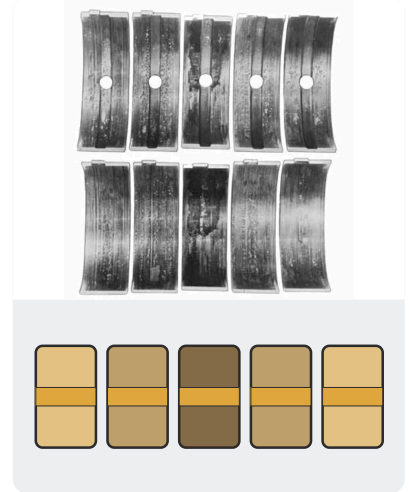
النمط نفسه في الكتلة المشوّهة: تآكل في كل المحامل الثابتة وأكثره في المحمل الأوسط.

العمود المعوج يحمّل المحامل الثابتة زيادة ويقلّل خلوص الزيت عند أشد عوج.

تشغيل قاييس مثل زيادة السرعة والإجهاد على سرعة منخفضة تحت حمل ثقيل

- مناولة أو تخزين خاطئ قبل التركيب
- لم يُقوّم العمود جيداً قبل إعادة التركيب
- إجهاد ميكانيكي زائد، مثل التماق مكبس
- افحص العوج بالأزرق البروسي أو بالنظر
- قوّم العمود تقوياً كاملاً أو ركب عموداً جديداً
- افحص نظام التبريد (السائل والزيت والثرموستات والمروحة) وعزم وتسلسل شد كل البراغي وفق الدليل
- ركب محامل جديدة

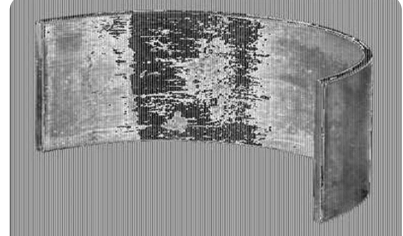
تأكل موضعي قرب سطح الفصل، في النصفين العلوي والسفلي.  
ينخفض خلوص الزيت قرب سطح الفصل حتى يلامس المحمل الرقبة معدناً على معدن. وضعف جلوس الظهر على الحاضنة يقلل نقل الحرارة ويسخن السطح موضعياً.

■ تحميل الذراع وثنيه المتكرّران يمدّان الحاضنة، والمحمل الجديد يتخذ الشكل نفسه

- افحص استدارة الحاضنات قبل التركيب
- أصلح الحاضنة أو استبدل الذراع
- افحص الرقبة وجلّخها عند الحاجة
- ركب محامل جديدة

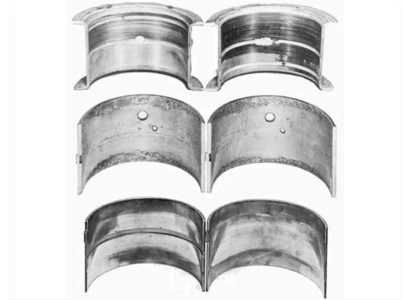
تأكل غير منتظم: مخروطي (يسار) أو بشكل ساعة رملية (وسط) أو برميلي (يمين).  
الرقبة المشوّهة تحمّل المحمل حملاً غير متساوٍ، وتزيد الحرارة، وتجعل خلوص الزيت صغيراً في موضع وكبيراً في آخر.

■ المخروطي: تأكل غير متساوٍ أثناء العمل (ذراع غير مستقيم) أو تشغيل خاطئ

- الساعة الرملية أو البرميلي: غالباً تشغيل أو صقل خاطئ
- أفضل علاج هو تجليخ العمود المرفقي
- ثم ركب المحامل الجديدة كما يصف دليل التركيب

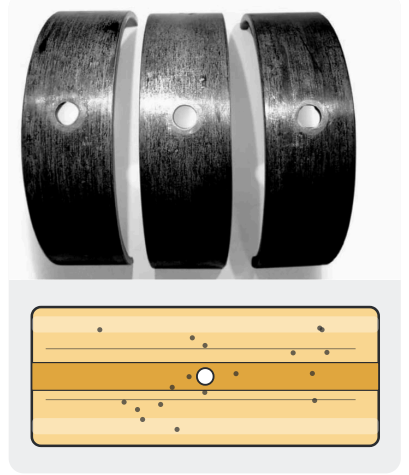
علامات لامعة وتآكل في اتجاه المحيط، أو حُر دقيقة، على ظهر المحمل. إذا بقيت أوساخ في سطح فصل الحاضنة أو لم تُشَدِّ براغي الغطاء كفاية، يزيد خلوص المحمل في مقعده فيهتز هناك ويتآكل ظهره.

- أوساخ بين نصفي المقعد (سطح فصل الحاضنة) تُرخي المحمل
- براغي الغطاء غير مشدودة كفاية

■ خذ النظافة بجدية عند التركيب؛ وامسح المحمل وسطح فصل الحاضنة بقطعة قماش ناعمة

- افحص براغي الغطاء وفق الدليل وجدِّدها عند اللزوم
- شُدِّ بالعزم والزاوية الواردين في الدليل

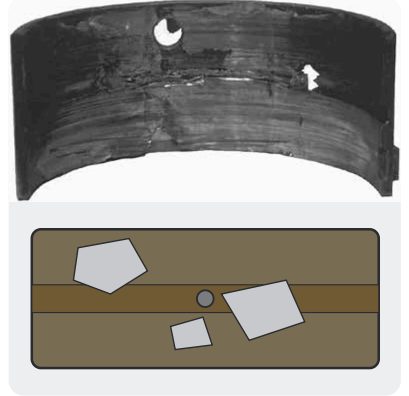
سطح عامل ممسوح ومتمزق، أسود من الحرارة، مع قطع من الطبقة انتزعت نظيفة عن الظهر الفولاذي.

عندما يفشل التزييت ترتفع الحرارة والاحتكاك. وفي المحامل الحاوية على الرصاص يلين الرصاص وتنزع الرقبة قطعاً من الطبقة.

- نقص التزييت
- مسح الطبقة وتمزقها
- الأوساخ
- حمل مرَكُز (مثل عدم الاستقامة)

■ الهوت شورت ليس سبباً بل نتيجة أحد الأمور الأخرى في هذا الدليل؛ اعرف أولاً أيها

■ للعثور عليه ارجع إلى «جدول العلامات» وأقسام الأوساخ وخطأ التركيب والانضغاط وعدم الاستقامة ونقص الزيت

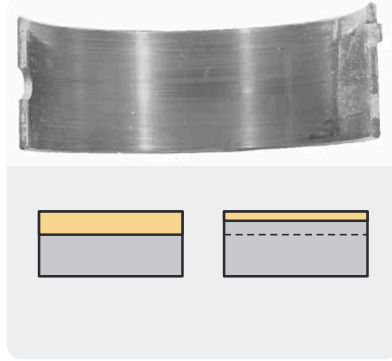
جدار المحمل أرق من الجديد؛ والسطح متآكل ومصقول لكنه غير ممسوح أو ممزق أو مخدوش، ولا أثر للحرارة أو لجسيمات مغروسة.

التجليخ والصقل يتركان نتوءات دقيقة لا تُرى ولا تُلمس. وإذا لم يكن التشطيب صحيحاً أو كان اتجاه الصقل خاطئاً، تكسر قمم الخشونة طبقة الزيت وتبلي المحمل.

■ تشطيب رديء لسطح الرقبة

■ قس خشونة السطح وأعد التجليخ عند الحاجة

■ إن كانت مقبولة فاصقل السطح برفق في اتجاه الدوران

■ ركب محامل جديدة

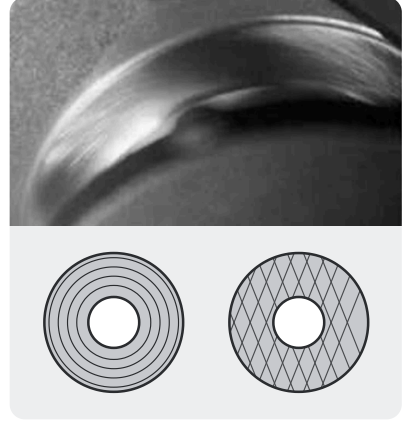
وجه الدفع متآكل حتى الفولاذ؛ وغالباً وجه الدفع في العمود تالف بشدة أيضاً، ولا يظهر سبب رئيسي آخر.

المحمل الشعاعي يسحب الزيت تحت الحمل بشكل إسفيني فيه؛ أما وجه الدفع المسطح فلا إسفين له وتساعد المجاري والمنحدرات المشعّلة. إذا زاد الحمل تنهار الطبقة وتلتصق الأسطح.

- رداعة تشطيب وجه الدفع في العمود: آثار التجليخ (دوامية أو متقاطعة) تعمل كالمساحات وتزيل طبقة الزيت؛ ويجب ألا يبقى إلا صقل دائري ناعم
- عدم الاستقامة: يجب أن تلامس الحجرة جدار الدفع بزاوية 90 درجة، وأن يجلس محمل الدفع جيداً
- حمل خارجي: علبة السرعة والقابض وملحقاتهما
